Kitkamittauspöytäkirja

Malli uimahalli

Uimahallinkatu 10

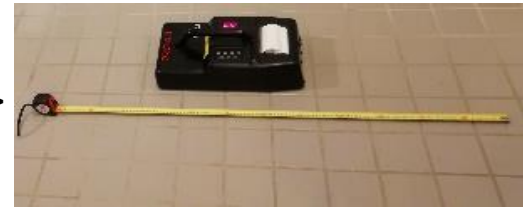
Mittaus 1

Allasosasto

Lasten altaan edusta

0,51

Suhteellisen turvallinen liikkua

0,77

Turvallinen liikkua

Käsittely myös lasten altaan porrasreuna, joka oli liukkaampi kuin lattialaatta.

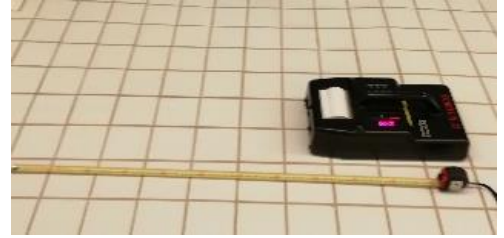
Mittaus 2

Mittauspaikka: Pesuhuone naiset
Saunanseinän suihkujen edusta

Mittaus ennen: 0,45 > Vaarallinen liikkua

Mittaus jälkeen: 0,82 > Erittäin turvallinen liikkua

Naisten pesuhuone oli liukkaampi kuin miesten pesuhuone.

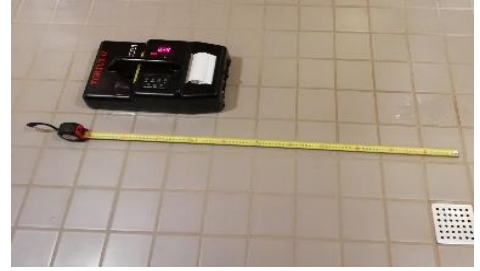
Mittaus 3

Pesuhuone miehet
Saunanseinän suihkujen edusta

0,54 > Suhteellisen turvallinen liikkua

0,79 > Turvallinen liikkua

Wc-oven edessä seisoo vesi.

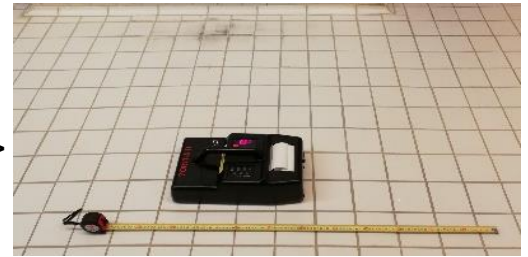
Mittaus 4

Allasosasto

Pesuhuonekäytävän edusta

0,49 > Vaarallinen liikkua

0,85 > **Erittäin turvallinen liikkua**
