# KÄSITTELYRAPORTTI

Malli uimahalli

Uimahallinkuja 10

2.11.2020

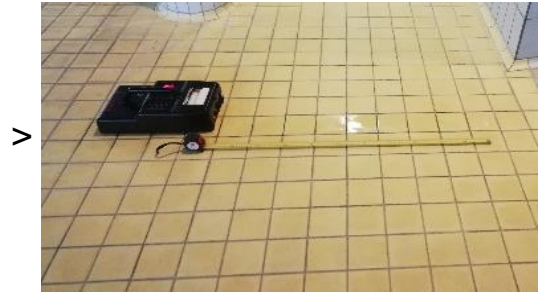
**Mittauspiste 1**

LIUKUMÄKI  
PORTAIDEN EDUSTA

10X10 KELTAINEN, SILEÄ

0,44 &gt; Vaarallinen liikkua

0,82 &gt; Turvallinen liikkua

86 %

Laatan pinta kirkastui ja saumat puhdistuivat.

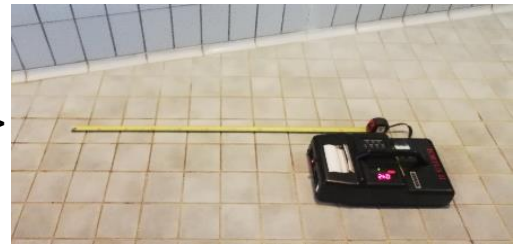
**Mittauspiste 2**

Mittauspaikka: POREAMME  
PORTAIDEN EDUSTA

Laatan tiedot: 10X10 RUSKEA, SILEÄ

Mittaus ennen: 0,45 &gt; Vaarallinen liikkua

Mittaus jälkeen: 0,88 &gt; Turvallinen liikkua

Muutos: 96 %

Kaadot ovat alueella pienet, vesi lammikoituu.

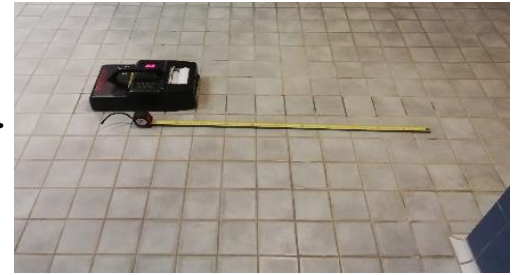
**Mittauspiste 3**

Mittauspaikka: PESUHUONE NAISET  
PIENEN SAUNAN EDUSTA

Laatan tiedot: 10X10 RUSKEA, SILEÄ

Mittaus ennen: 0,32 &gt; Erittäin vaarallinen liikkua

Mittaus jälkeen: 0,89 &gt; Erittäin turvallinen liikkua

Muutos: 178 %

Alue huomattavasti liukkaampi verrattuna saman laatan muihin tiloihin.

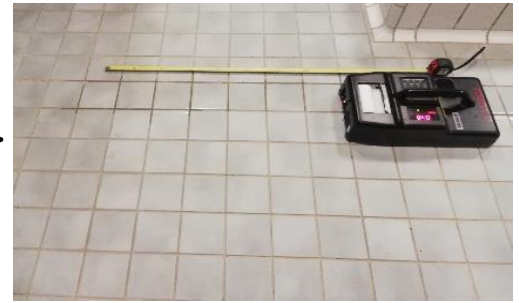
**Mittauspiste 4**

Mittauspaikka: PESUHUONE MIEHET  
SUIHKUTILA KESKUSTA

Laatan tiedot: 10X10 RUSKEA, SILEÄ

Mittaus ennen: 0,46 &gt; Vaarallinen liikkua

Mittaus jälkeen: 0,90 &gt; Erittäin turvallinen liikkua

Muutos: 96 %
